# Pilot zandige vooroever Houtribdijk

Lessons-learned Aanleg

Rijkswaterstaat  
Ministerie van Infrastructuur en Waterstaat

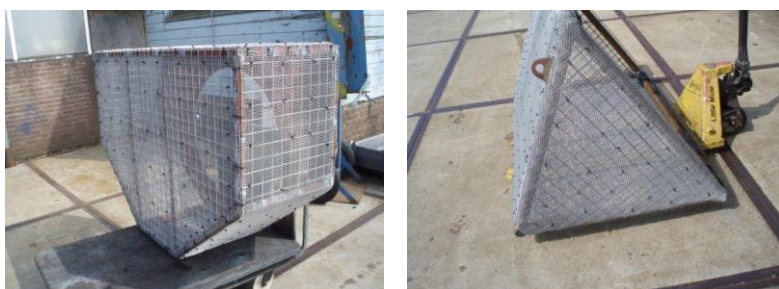
De aanzuiging voor de jetpomp van het Hollandsch Diep voldeed hier niet aan. Door de technische dienst van Boskalis is een nieuwe zuigkorf ontworpen waardoor de instroomsnelheid onder de 0,3 m/s uit komt. In Figuur 1 zijn deze zuigkorven weergegeven.

Figuur 1 Gebruikte zuigkorven ter reductie van de instroomsnelheid.

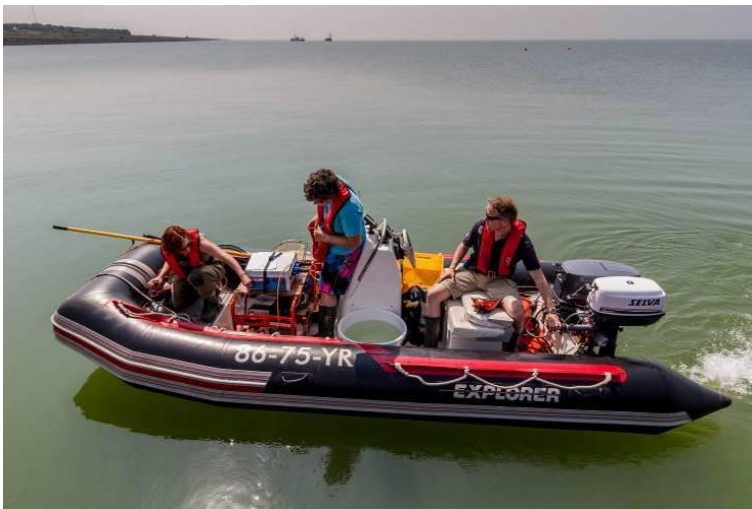
Figuur 2 Electro-visser in actie.

Om deze diersoort te beschermen zijn deze beestjes gevangen met behulp van zogenaamd elektro-vissen en een eind verder langs de dijk weer uitgezet.

Deze activiteit is op 17 juli 2014, vlak voor het aanbrengen van het zand, uitgevoerd. Uiteindelijk is daarbij één rivierdonderpad gevangen. Het resultaat van deze actie is terug gemeld aan de provincie (Arcadis, 2014).

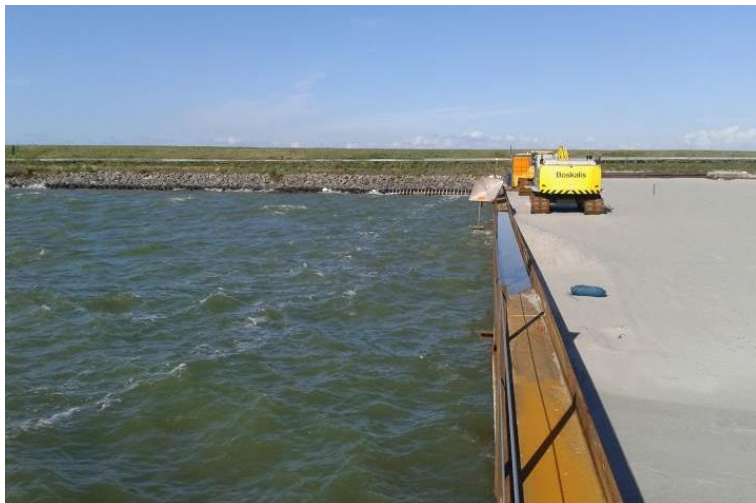
Een andere functie van de damwand (naast het zijwaarts opsluiten van de zandige vooroever) is het verschaffen van toegang tot de proefsectie vanaf het water middels een gording/deksloof. Hiertoe is een gording van het type HEB 500 profiel (Figuur 4) vast gelast aan de damwand waardoor een solide en veilige basis ontstond welke ook voor aanvullende constructies (radarreflector, trapje, etc.) is te gebruiken. De breedte van de gording bedraagt 500 mm en is breed genoeg om over heen te lopen.

Figuur 4 Aanbrengen gording op damwand.

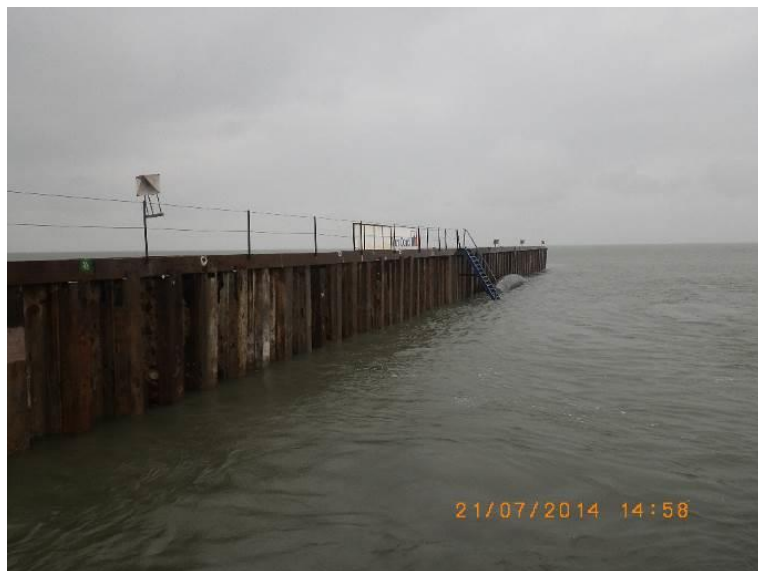
In Figuur 5 zijn de damwand en gording in zijn geheel weergegeven, inclusief de aanvullende veiligheidsvoorzieningen. Zo is er een fender geplaatst, een trap om de damwand op en af te stappen en een reling waar men zich aan vast kan houden.

Figuur 5 Damwand gereed.

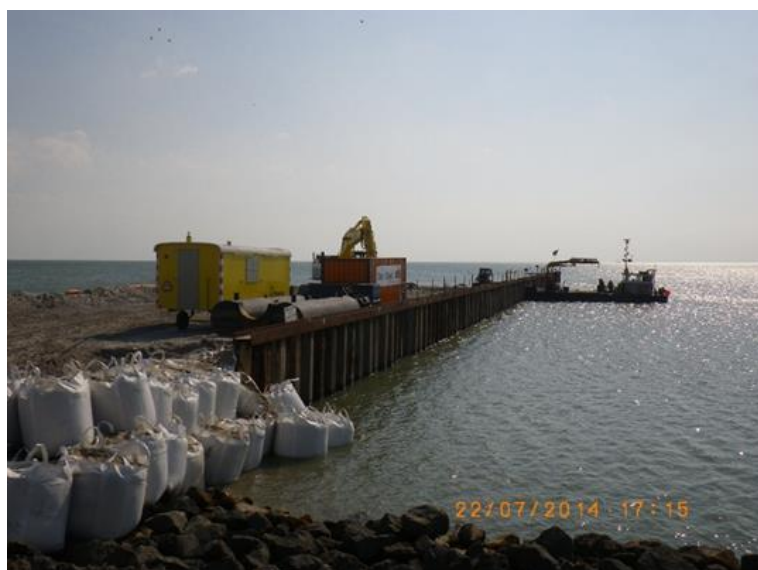
In Figuur 7 zijn de geocontainers te zien en in Figuur 8 het resultaat na het aanvullen van zand en stortsteen.

Figuur 7 Geplaatste geocontainers tussen dijk en begin damwand.

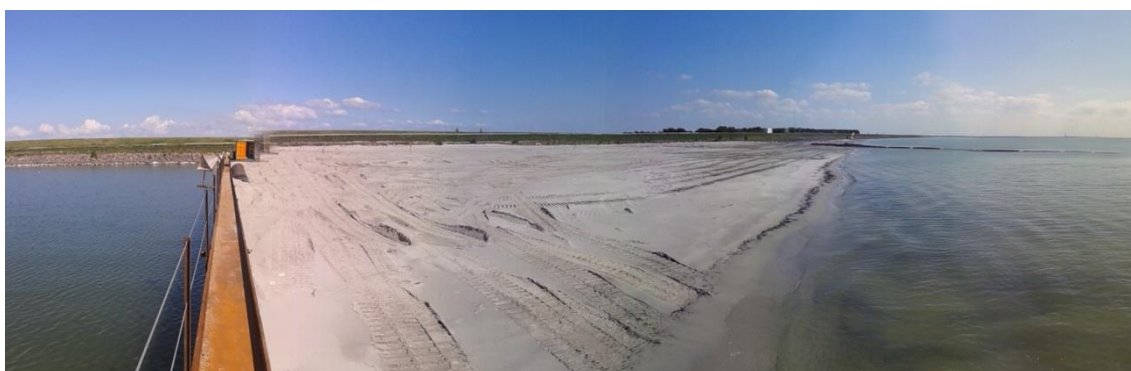
Figuur 9 Overzicht aangebrachte zand.

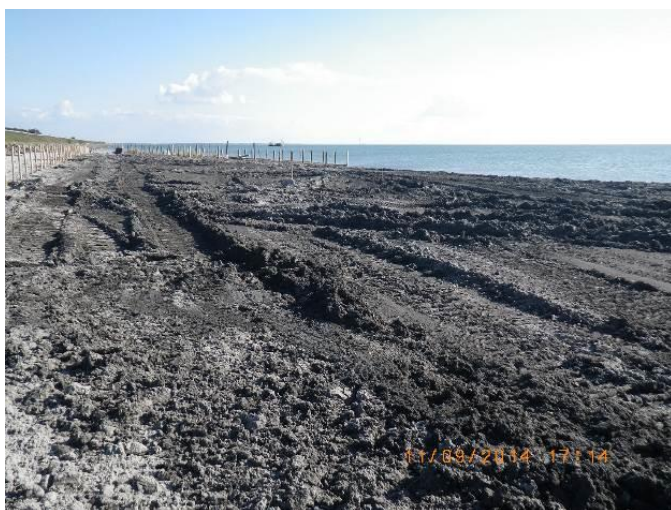
Door een schatting van het soortelijk gewicht (1.240 kg/m<sup>3</sup>) is dit tonnage omgerekend naar een volume. Totaal is ongeveer 2.683 m<sup>3</sup> holocene materiaal gestort en verwerkt.

Figuur 10      Overzicht doorgemengde holocene grond.

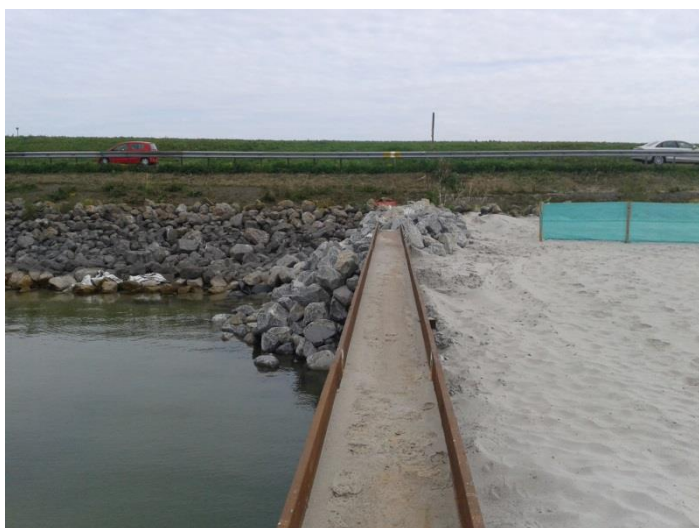
In Figuur 11 is het begin van het stuifscherm weergegeven en in Figuur 12 is een foto van het einde van het stuifscherm te zien.

Figuur 11 Begin stuifscherm naast damwand.

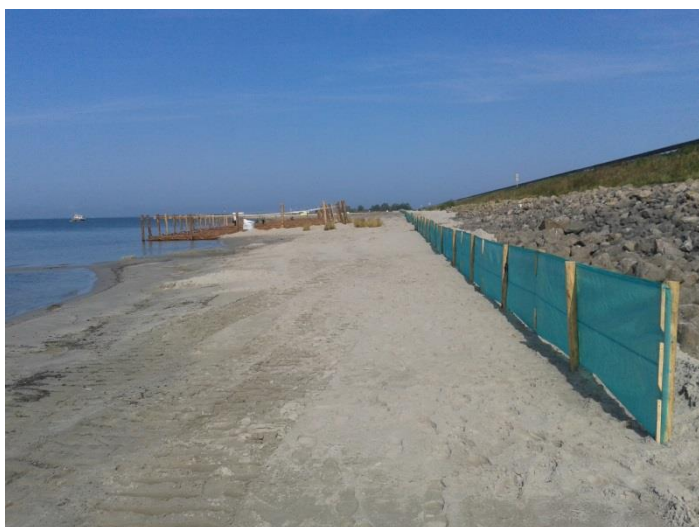
Figuur 12 Beëindiging stuifscherm aan zuidoostzijde.

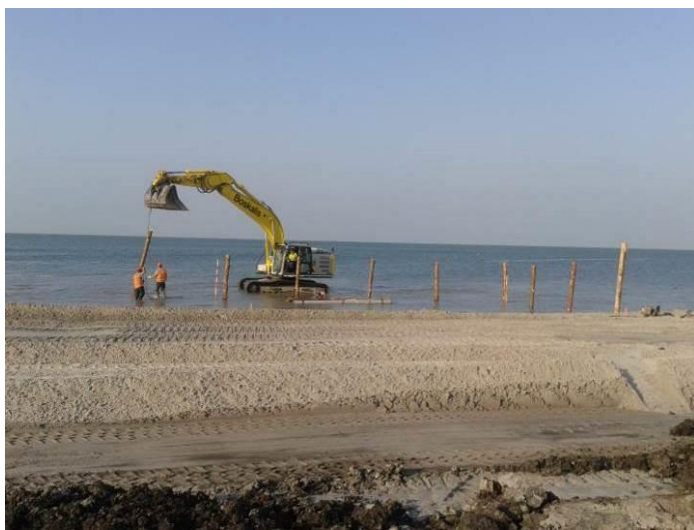
Voordat het zinkstuk gemaakt is zijn eerst palen de grond ingedrukt waartussen het zinkstuk vervolgens bevestigd is. Deze palen zorgen ervoor dat tijdens een waterstandsverhoging gedurende een storm het zinkstuk niet opdrijft en wegspoelt. Met behulp van de stortkraan zijn de palen de grond ingedrukt. Dit proces is te zien in Figuur 13.

Figuur 13 Aanbrengen palen t.b.v. rijsmatconstructie.

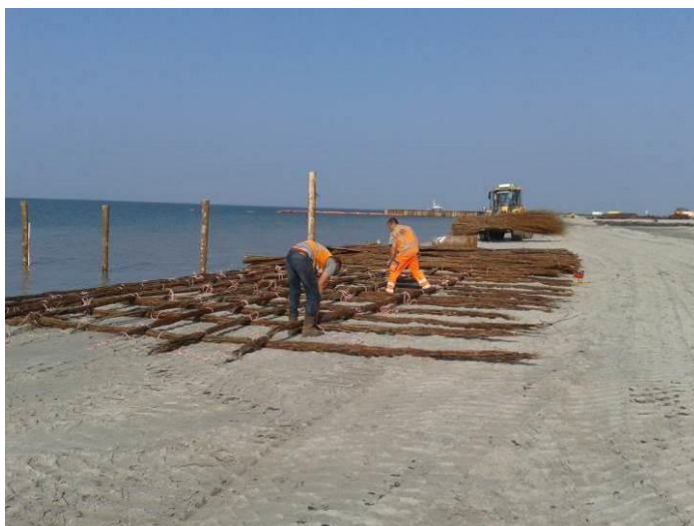
Na het inbrengen van de palen is begonnen aan de constructie van het wiepenrooster (gebundelde wilgentakken). De wiepen zijn door de shovel aangeleverd, zie Figuur 14.

Figuur 14 Maken wiepenrooster.

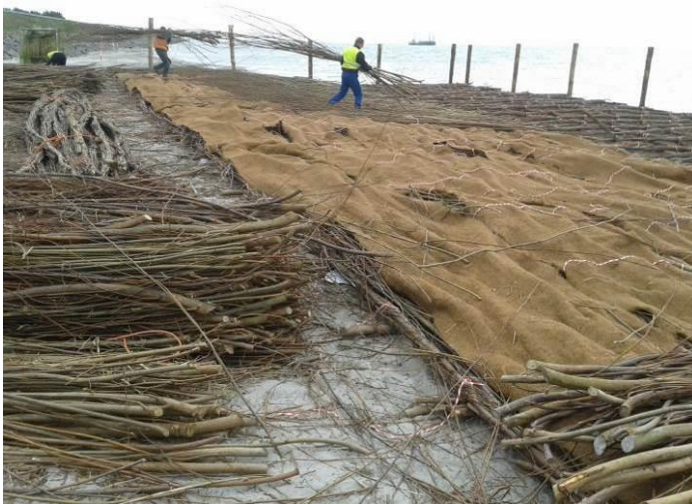
Tussen dit wiepenrooster is een kokosmat geplaatst. Op deze mat kunnen de rietplanten zich nesten. Deze constructiestap is weergegeven in Figuur 15.

Figuur 15 Toevoegen kokosmat.

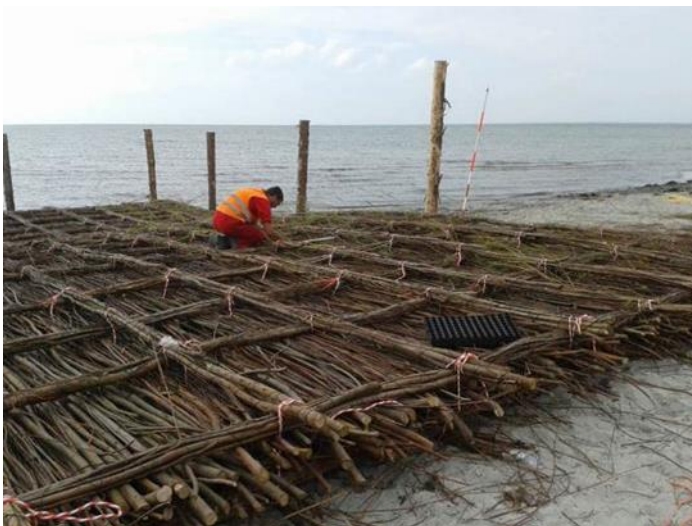
Tot slot zijn de rietplanten tussen het rooster geplant (zie Figuur 16).

Figuur 16 Planten rietplanten.

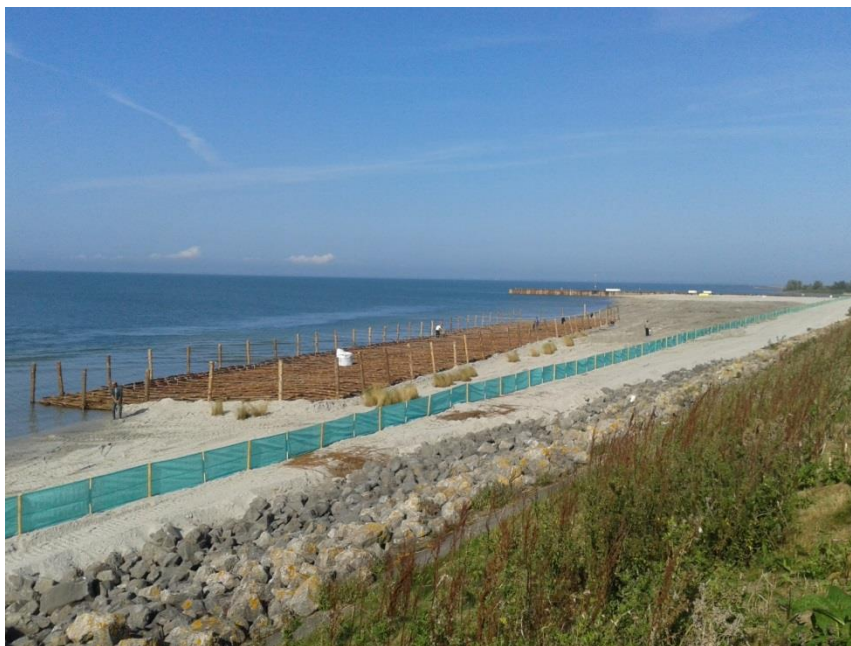
Het zinkstuk is 16 meter breed en 100 meter lang, waarmee het totale oppervlak op 1.600 m<sup>2</sup> komt. Figuur 17 geeft een overzichtsfoto van het zinkstuk en het stuifscherm.

Figuur 17 Overzichtsfoto zink scherm en stuif scherm.

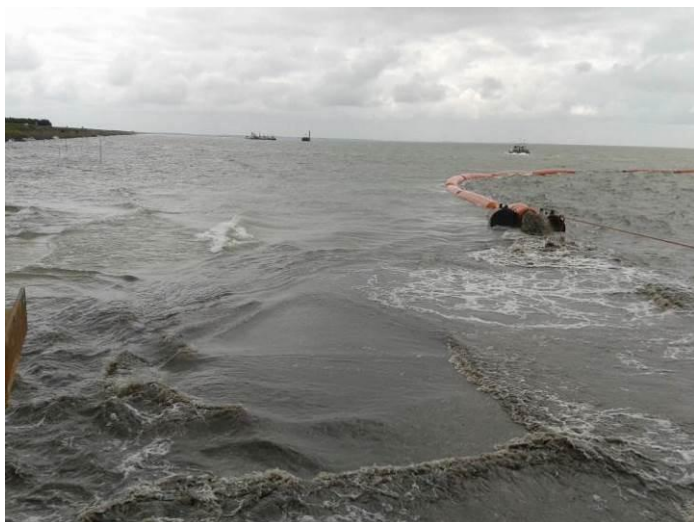
Na het aanbrengen van de damwand is begonnen met het aanleggen van de vooroeveraenvulling. Het zand-watmengsel is gesproeid door de drijvende leiding op een ponton te leggen waardoor het mengsel vrij uit kon stromen. Dit sproeistuk is verankerd worden met een lijn aan de damwand. Na verloop van tijd ontstond een eiland onder het sproeistuk waardoor dit meerdere malen verplaatst moest worden met behulp van de Apollo (multicat). Een overzichtsfoto is gegeven in Figuur 21.

Figuur 21 Sproeien vanaf ponton in beginfase.

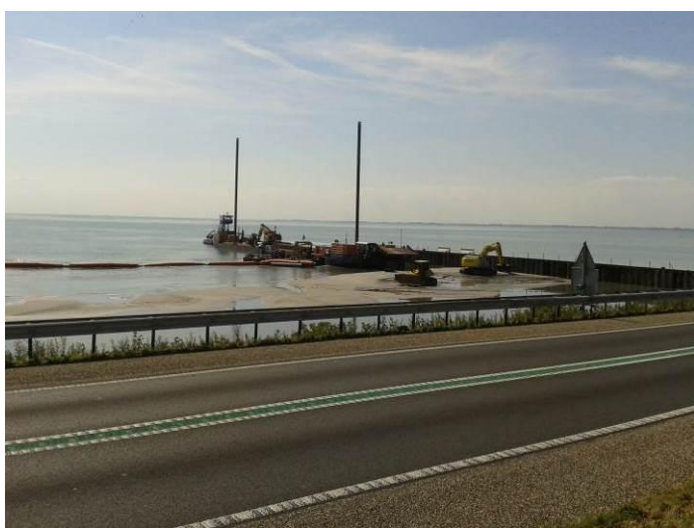
Figuur 22 geeft het moment van aankomst op het eiland weer.

Figuur 22 Ontstaan eiland boven water.
